Lagerung von Feldholzhackgut

Verluste und Schimmelpilzbefall

Bei der Lagerung von erntefrischen Holzhackschnitzeln in unbelüfteten Haufen entwickeln sich insbesondere Schimmelpilze, die in wenigen Wochen zu erheblichen Trockenmasseverlusten führen und darüber hinaus ein arbeitshygienisches Risiko darstellen. Durch Versuche in klein- und großtechnischem Maßstab wird der dominante Einfluss der Hackschnitzellänge auf Temperatur- und Trocknungsverlauf sowie auf die Schimmelpilzentwicklung und Masse- und Energieverluste bei der Langzeitlagerung von Feldholzhackgut nachgewiesen und quantifiziert.

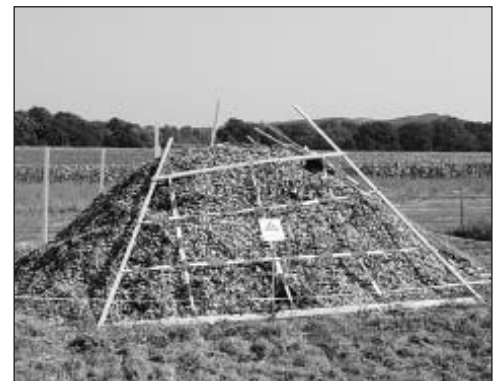
Bild 1: 70 m³-Lagerhaufen am Pappelfeldrand

- Lagersilos a 1,5 m³, bestehend aus zylindrischen PU-Hartschaumdämmkörpern (h = 2,0 m) mit Regenschutz
- Lagerboxen a 10 m³, bestehend aus quaderförmig angeordneten, wärmeisolierten Betonplatten (h = 2,5 m) mit Regenschutz
- Lagerhaufen a 18 m³ bis 2000 m³, bestehend aus frei aufgeschütteten Dreiecksmieten (h = 3...6 m) mit und ohne Regenschutz (Bild 1)

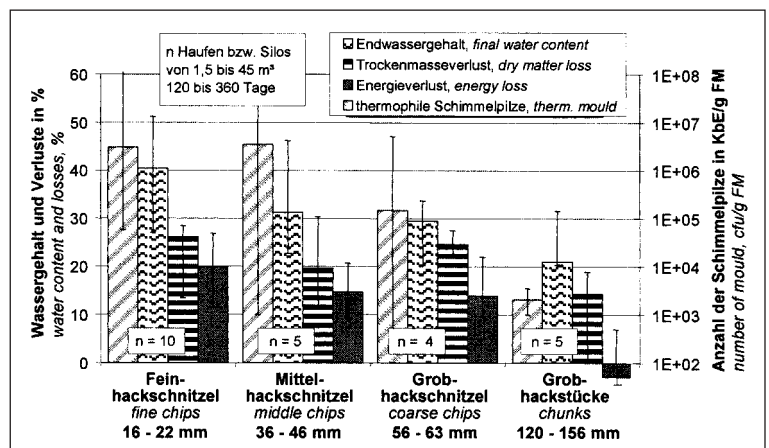
Bild 3: Schimmelpilze, Endwassergehalt und Verluste bei der Lagerung von Pappelhackgut in unbelüfteten Haufen

Für die Praxis ist weniger der Trockenmasseverlust als vielmehr der Verlust an technisch nutzbarer Energie maßgebend. Sofern keine Brennwerttechnik eingesetzt wird, ergibt sich dieser aus dem Trockenmasse- und Wasserverlust sowie aus der Änderung des unteren Heizwertes, der sich bei Langzeitlagerung jedoch nur wenig verändert [5]. Bei Feinhackschnitzeln HS 16 ist der Energieverlust nahezu mit dem Trockenmasseverlust identisch und beträgt etwa 20 bis 30 % p.a., und bei groben Hackstücken > HS 120 liegt er aufgrund der geringen Trockenmasseverluste und aufgrund des geringen Wassergehaltes im Bereich von - 5 % bis + 5 % p.a. (Bild 3).
