Unfälle durch Schadgase aus Flüssigmist in schweinehaltenden Betrieben

Accidents with gases from liquid manure in pig farms

Landtechnik 65 (2010), no. 6, pp. 438-441, 3 figures, 1 table, 8 references

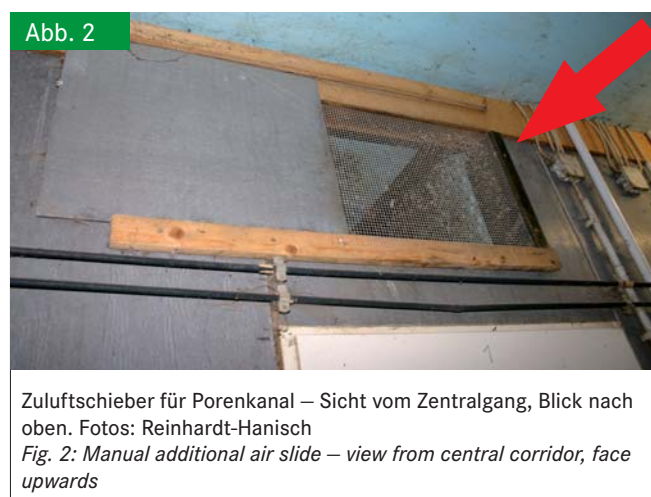
über Rohrleitungen, die mit Stöpseln verschlossen waren, in den geschlossenen Tiefbehälter geleitet. Eine ursprünglich zwischengeschaltete Vorgube war wegen schlechter Funktion mittels Direktverbindung durch ein Rohr außer Funktion gesetzt worden. Der Flüssigmistzulauf in den Tiefbehälter lag etwa 1 m unterhalb seiner Betondecke. Durch die Unterdrucklüftung wurde die Zuluft vom Zentralgang über manuelle Schieber in die Abteile geführt (**Abbildung 2**) und dort über Rieselkanäle verteilt. Die Absaugung erfolgte Unterflur, dabei waren die Abluftquerschnitte eindeutig zu klein dimensioniert (**Abbildung 3**).
