Beat Steiner, Christoph Thalmann und Margret Keck, Tänikon

Sanierung von planbefestigten Beton-Laufflächen

Entwicklung und Bewertung einer mechanischen Sanierungsmethode

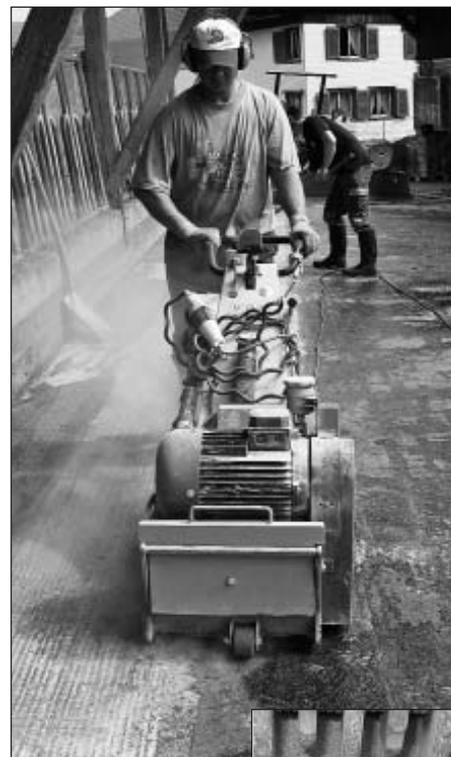
Bild 1: Fräsgerät mit stufenlosem Antrieb für die Längsrillierung. Kleines Bild: Kombination von Rund- und Achtkantlamellen

Fig. 1: Milling device, with continuously variable drives for lengthways grooving. Small picture: Combination of round and octagonal milling cutters

1. Rillieren längs mit Rund- und Achtkantlamellen: Abstand 20mm, Breite 10mm, Tiefe 3mm; Maschine mit stufenlosem Antrieb zur Vorwärtsbewegung (Bild 1)
2. Aufrauen quer (in einem Winkel von 80° zur Längsrillierung) mit Rundlamellen: Abstand 8mm, Breite 7mm, Tiefe 1,5mm; leichtes, bewegliches Aufrauergät (Bild 2)

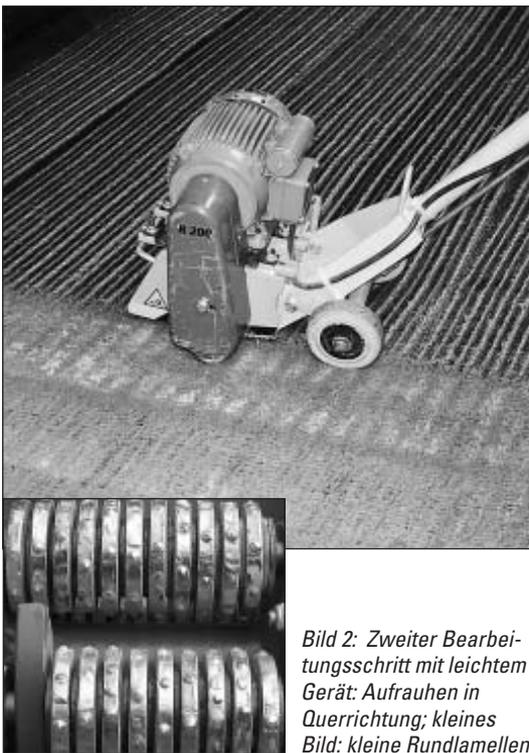
Bild 2: Zweiter Bearbeitungsschritt mit leichtem Gerät: Aufräumen in Querrichtung; kleines Bild: kleine Rundlamellen

Fig. 2: Second treatment step with lightweight milling device: roughening in crossways direction. Small picture: small round milling cutters

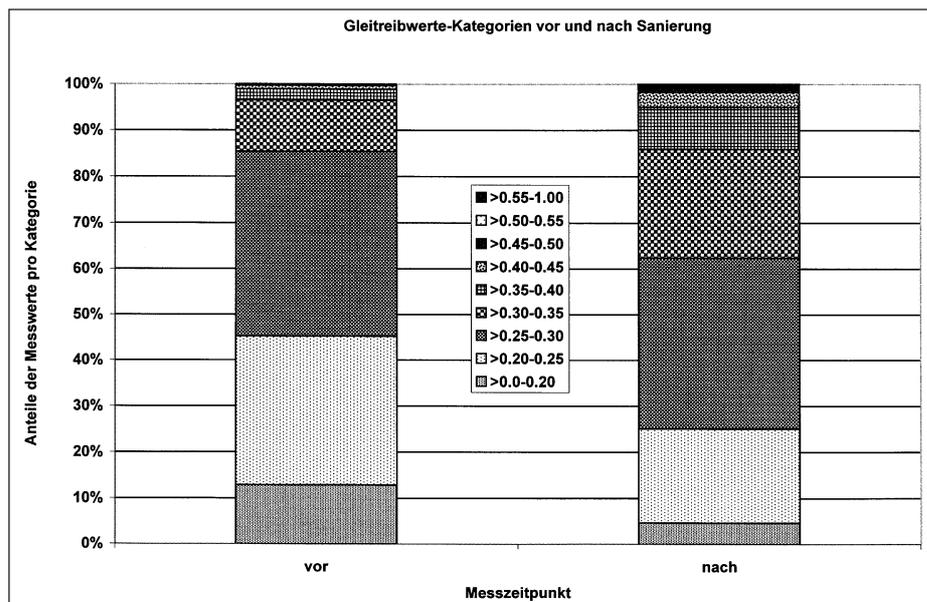
Bild 3: Kategorisierte Gleitreibwerte zeigen die Auswirkungen der Sanierung auf die Oberflächenstruktur

Fig. 3: Categorised sliding friction coefficients show the effects of the refurbishment on the surface-structure

Die Gleitreibwerte (μ dyn) erhöhten sich im Mittel von 0,21 bis 0,29 μ durch die Sanierung um ungefähr 0,05 μ auf 0,27 bis 0,32 μ . Die Mittelwerte und Streuungsmasse sind allein jedoch zu wenig aussagekräftig. Das Darstellen der Gleitreibwerte in Kategorien ermöglicht eine differenziertere Beurteilung der Bearbeitungseffekte (Bild 3). Zwischen den Ergebnissen in Längs- und Querrichtung bestehen sowohl bei den Gleit- wie auch den Haftreibwerten hohe Korrelationen. Durch die ganzflächige Bearbeitung in zwei Arbeitsschritten wurde somit eine Verbesserung der Rutschfestigkeit erreicht.
